## ZMLUVA O DIELO

- 1) **Reštaurátorské práce na kamennom kríži pri ceste s postavou Ježiša Krista a vyobrazením Sedembolestnej Panny Márie stojacej pri podstavci kríža vo Vitanovej**, podľa:

- c. podmienok vo výzve na predkladanie ponúk a informácií získaných obhliadkou lokality budúceho umiestnenia Diela.
  - 2) **Reštaurátorské práce na kaplnke Najsvätejšej Panny Márie domčekového typu vo Vitanovej**, podľa:

Návrh reštaurátorských prác na kamennom kríži pri ceste  
s postavou Ježiša Krista a vyobrazením Sedembolestnej  
Panny Márie, ktorá stojí pri podstavci kríža, v obci  
Vitanová 213, na severe Slovenska.

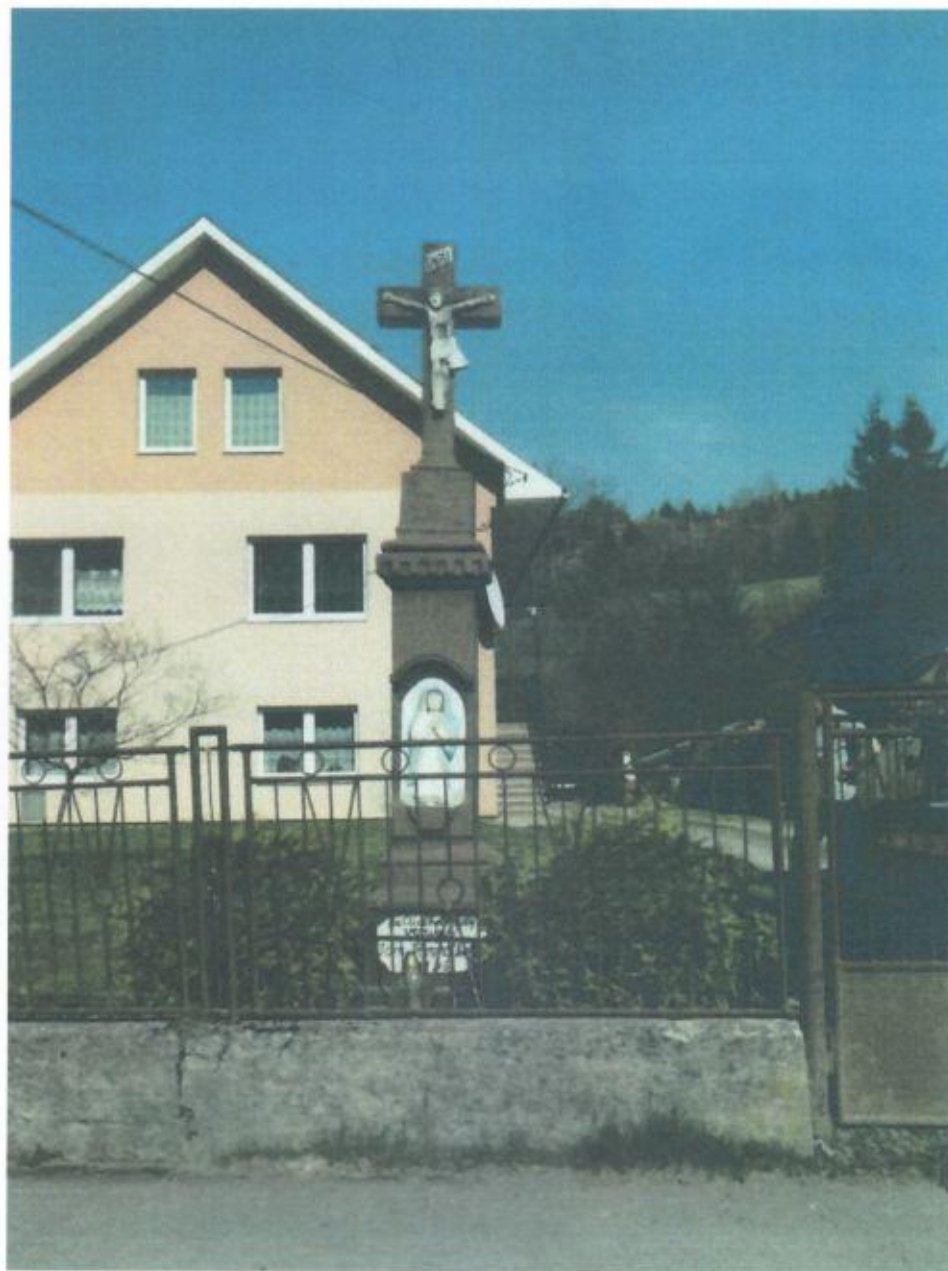
**Fot. 1.** Obec Vitanová, okres Tvrdošín, v Žilinskom kraji, na severe Slovenska. Kamenný kríž s vyobrazením Krista a Sedembolestnej Panny Márie. Celkový pohľad na kríž. Fot. M. Książek 2019

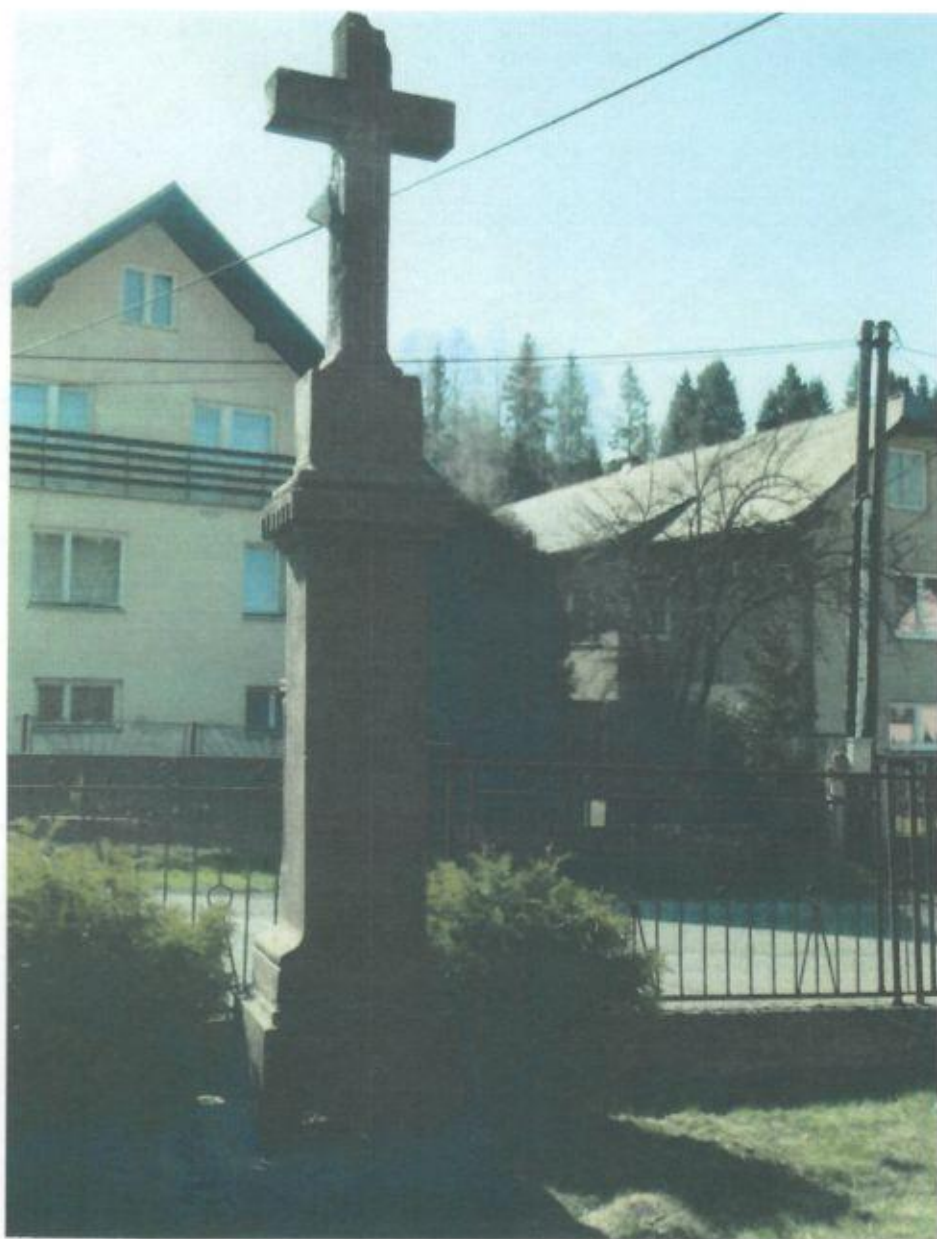
**Fot. 2.** Obec Vitanová, okres Tvrdošín, v Žilinskom kraji, na severe Slovenska. Kamenný kríž s vyobrazením Krista a Sedembolestnej Panny Márie. Celkový pohľad na kríž zozadu. Fot. M. Książek 2019

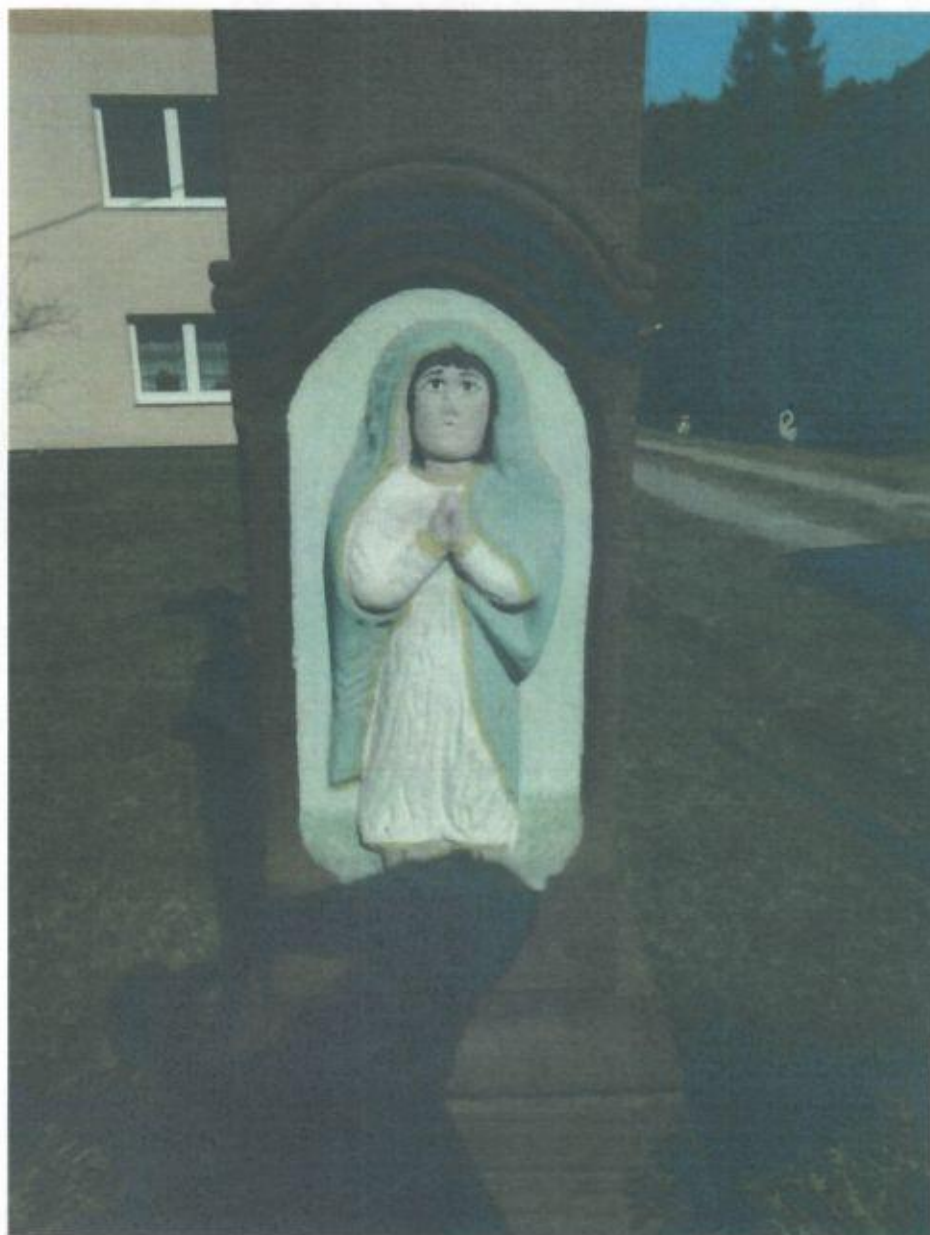
Fot. 3. Obec Vitanová, okres Tvrdošín, v Žilinskom kraji, na severe Slovenska. Kamenný kríž s vyobrazením Krista a Sedembolestnej Panny Márie. Pohľad na sochu Sedembolestnej Panny Márie, prekrytá olejovou farbou. Fot. M. Książek 2019

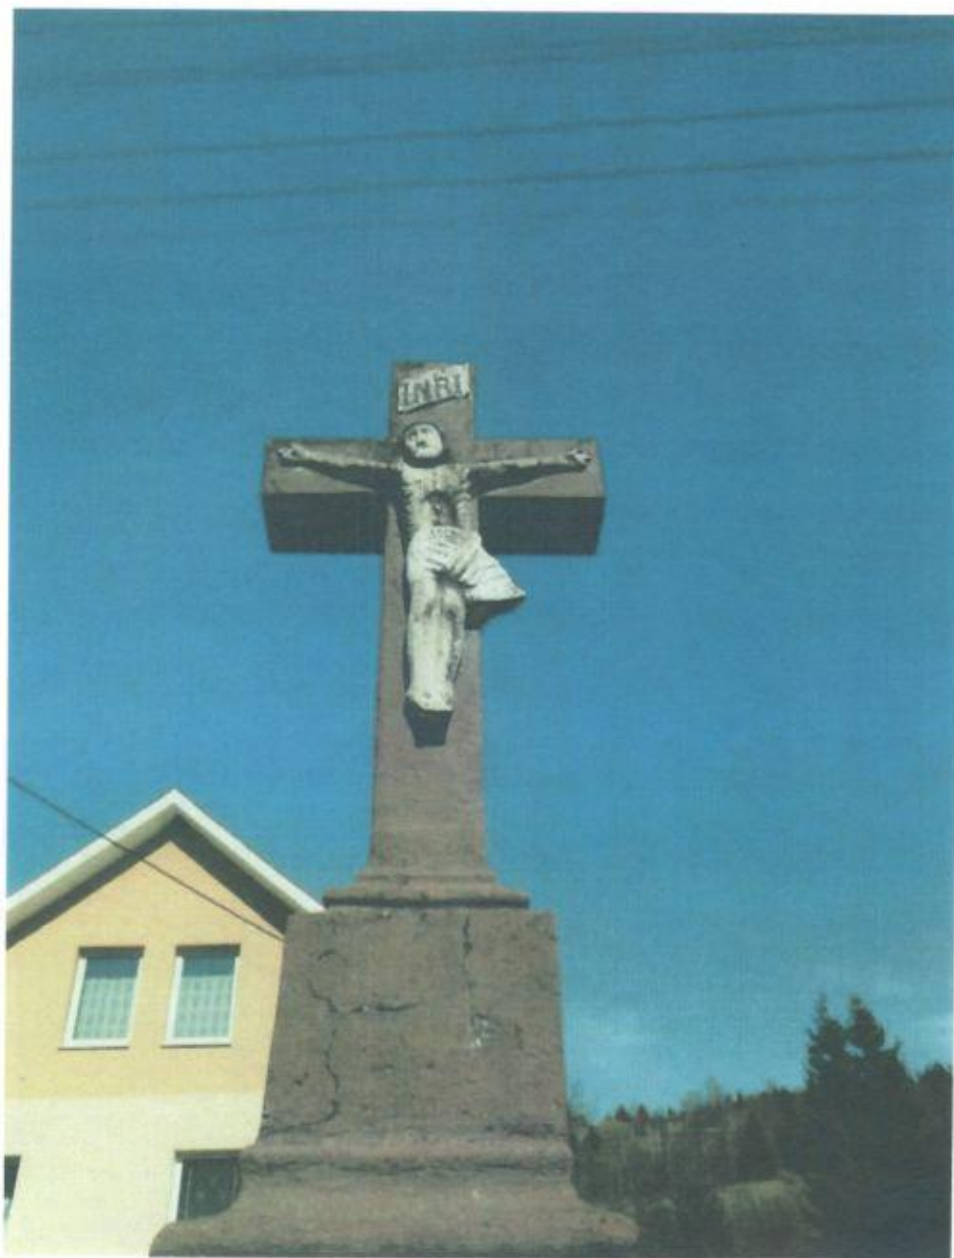
**Fot. 4.** Obec Vitanová, okres Tvrdošín, v Žilinskom kraji, na severe Slovenska. Kamenný kríž s vyobrazením Krista a Sedembolestnej Panny Márie. Pohľad na sochu Ježiša. Fot. M. Książek 2019

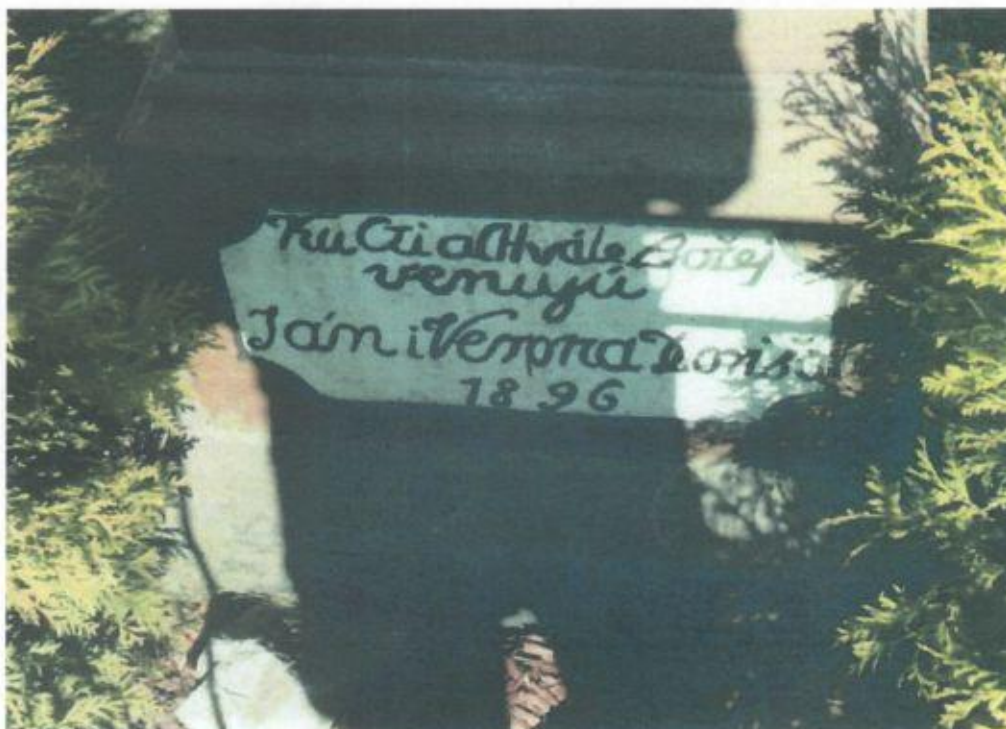
Fot. 5. Obec Vitánová, okres Tvrdošín, v Žilinskom kraji, na severe Slovenska. Kamenný kríž s vyobrazením Krista a Sedembolestnej Panny Márie. Pohľad na tabuľku s nápisom, s pozostatkami pôvodného maliarskeho náteru v ryhách gravírovania. Fot. M. Książek 2019

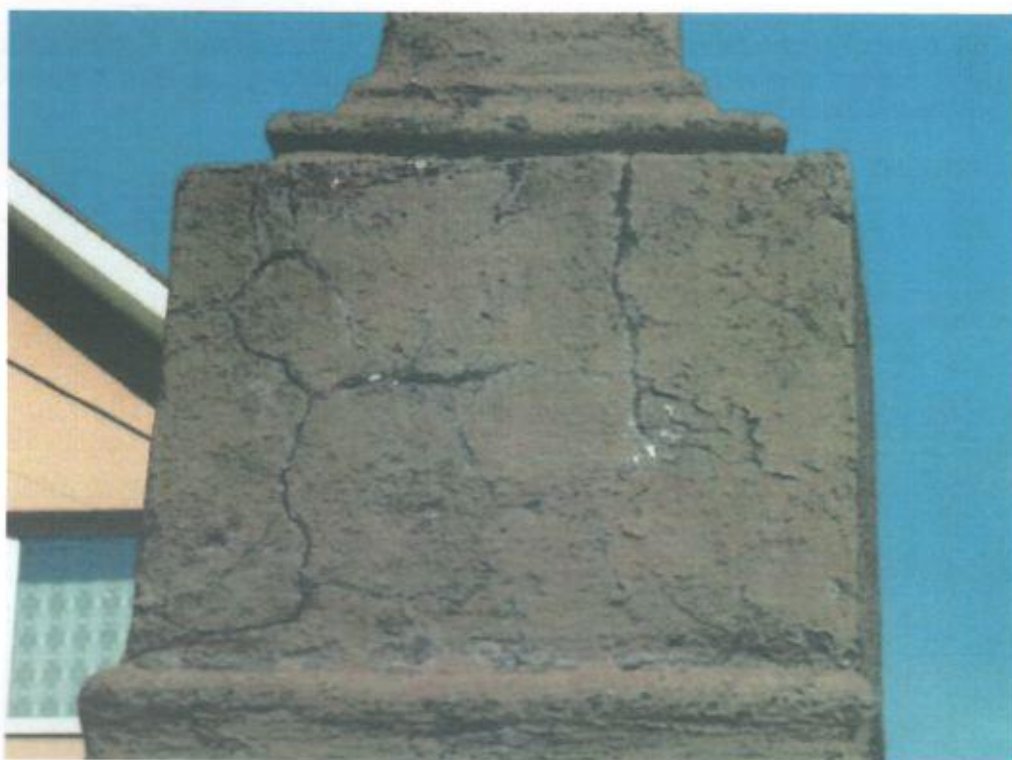
Fot. 6. Obec Vitánová, okres Tvrdošín, v Žilinskom kraji, na severe Slovenska. Kamenný kríž s vyobrazením Krista a Sedembolestnej Panny Márie. Pohľad na stĺp a hlavicu s odlupujúcou sa olejovou vrstvou náteru. Fot. M. Książek 2019

8. Zmäkčenie olejových vrstiev pomocou prípravku Remsolalebo ekvivalentným. Mechanické odstránenie zmäkčených maliarskych náterov.
9. Očistenie povrchu podstavca a kríža metódou tryskania. Odporúča sa realizovať reštaurátorské skúšky za účelom výberu vhodného abrazíva a použitého tlaku. Očistenie povrchu musí prebiehať tak, aby sa vynechali kamenné sochy a nápisy. V prípade sôch a nápisov sa odporúča odstrániť sekundárne maliarske nátery metódou tryskania s použitím mikro-trysky (po vykonaní skúšky za účelom výberu vhodného abrazíva a použitého tlaku) alebo manuálne odstrániť navrstvenia pomocou obuvníckeho noža a skalpela.

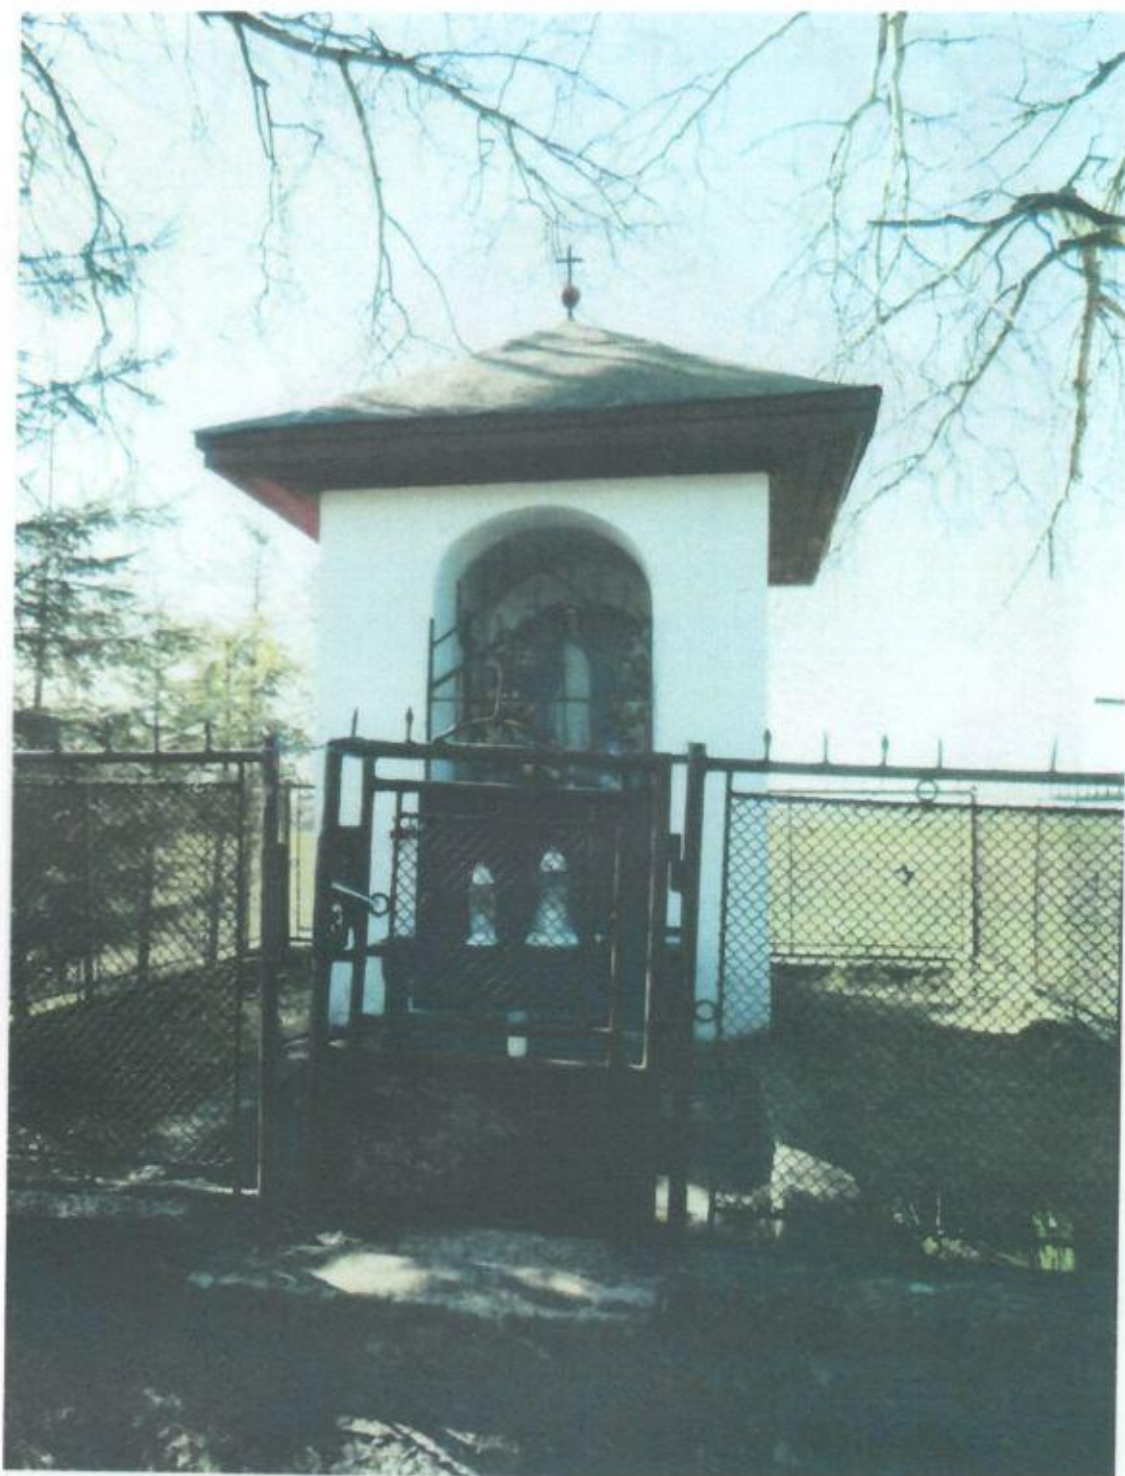
**Fot. 1.** Kaplnka domčekového typu v obci Vitanová, celkový pohľad na kaplnku a oplotenie. Fot. M. Książek 2019

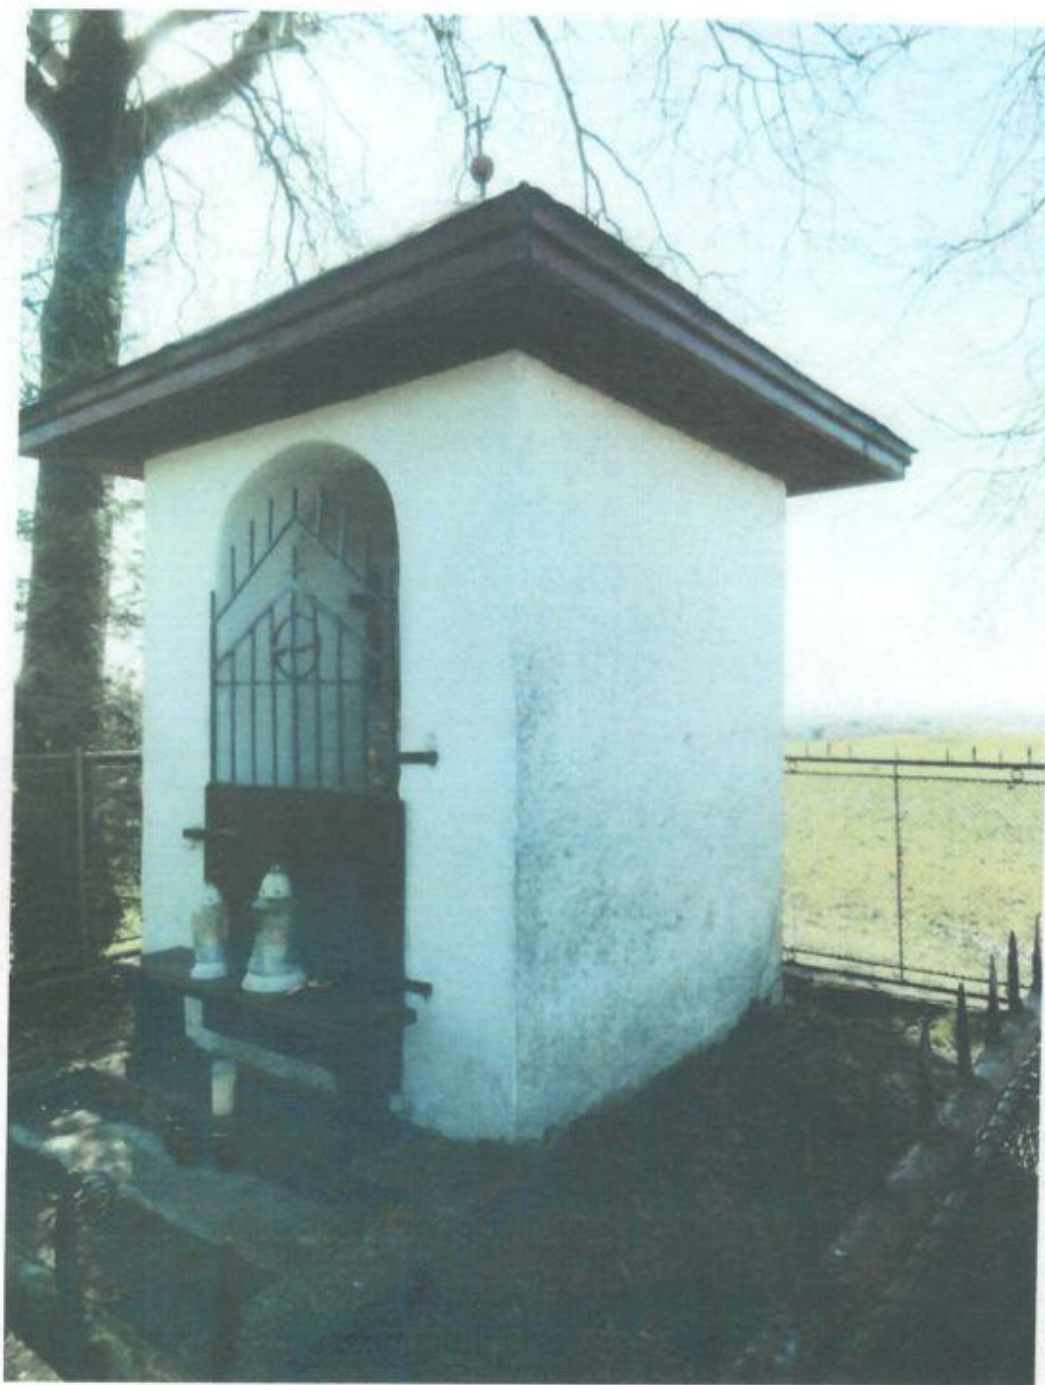
Fot. 2. Kaplnka domčekového typu v obci Vitanová, pohľad na bočnú stenu kaplnky. Fot. M. Książek 2019

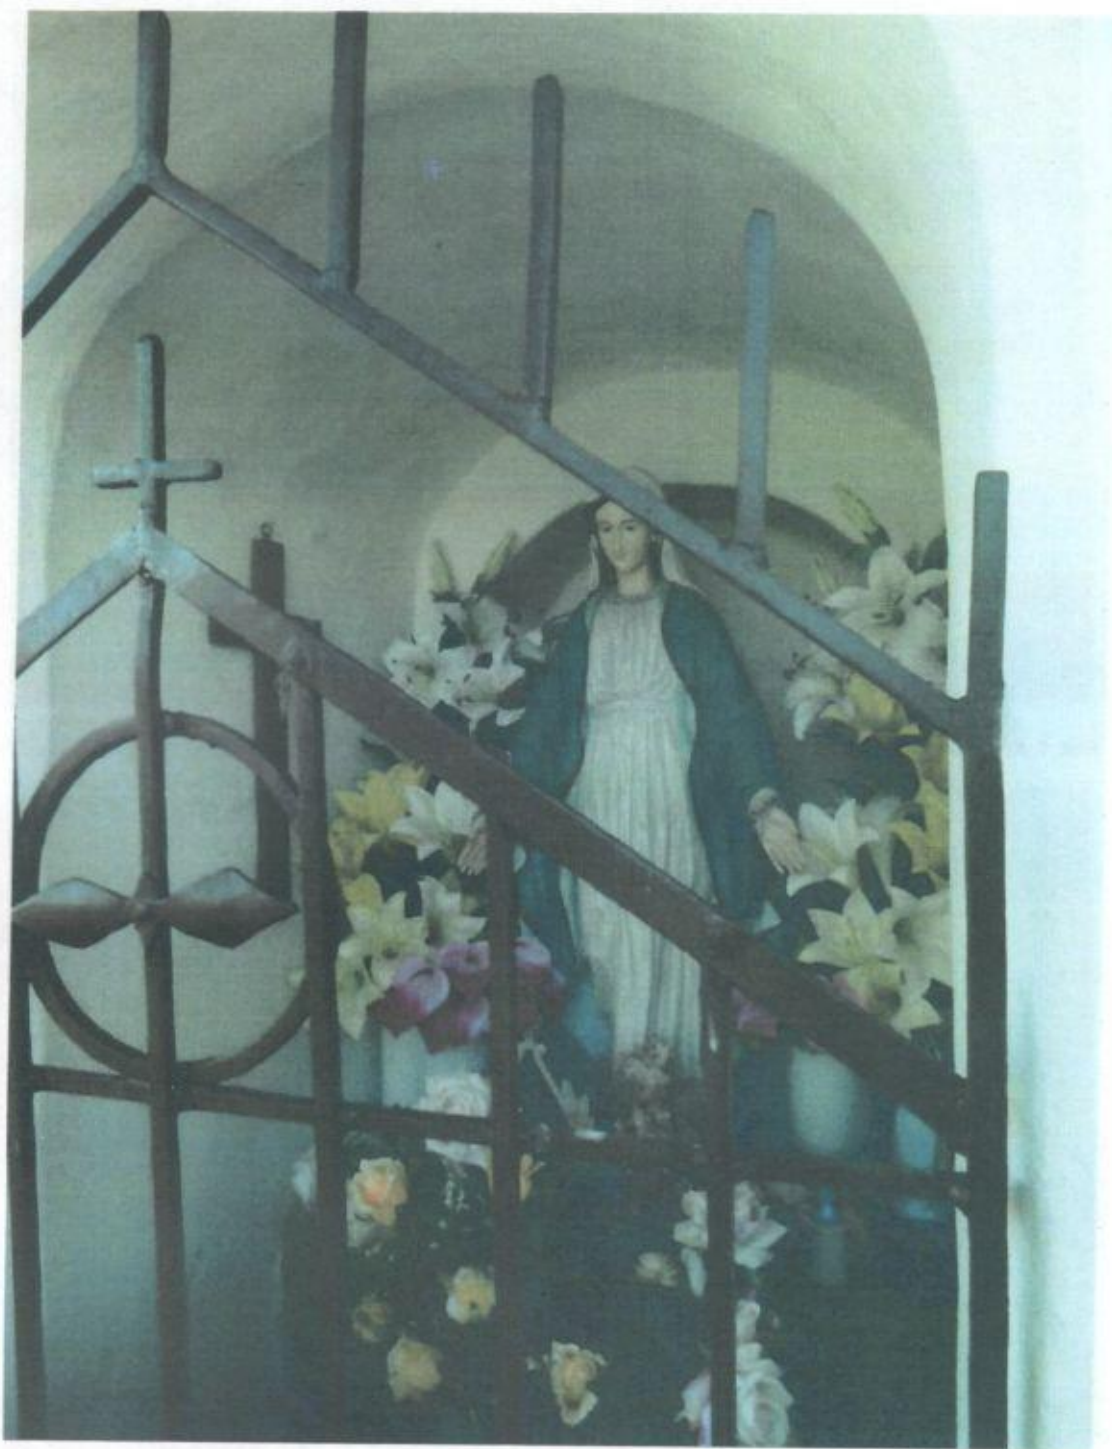
Fot. 3. Kaplnka domčekového typu v obci Vitanová, pohľad cez bránu na interiér kaplnky a súčasnú sochu Nepoškvrnenej Panny Márie. Fot. M. Książek 2019

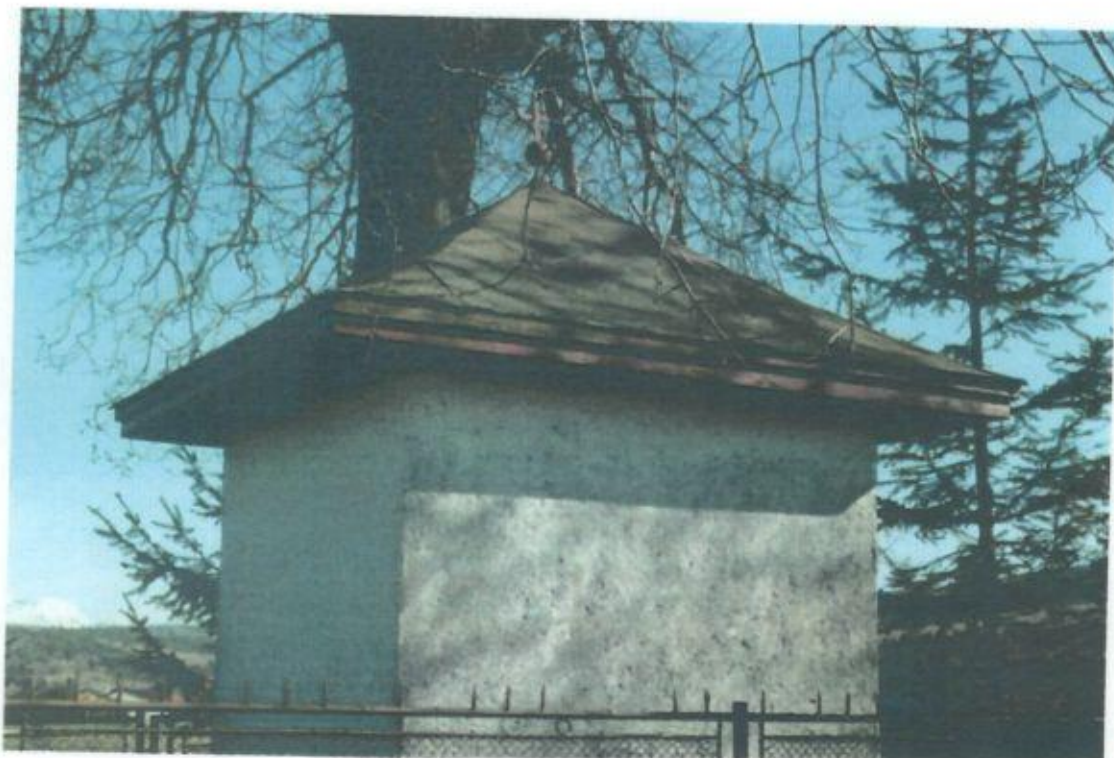
**Fot. 4.** Kaplnka domčekového typu v obci Vitanová, pohľad zadnú stranu budovy a strechu. Fot. M. Książek 2019

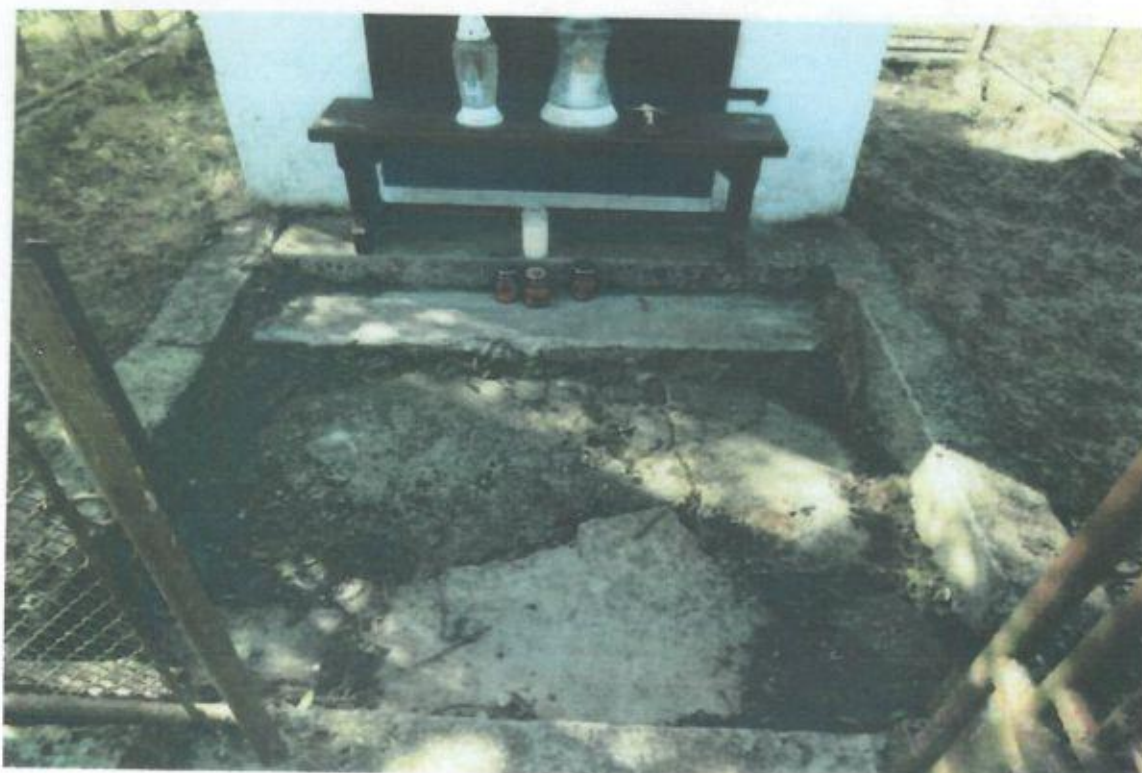
**Fot. 5.** Kaplnka domčekového typu v obci Vitanová, pohľad na zničený chodník vedúci ku kaplnke. Fot. M. Książek 2019

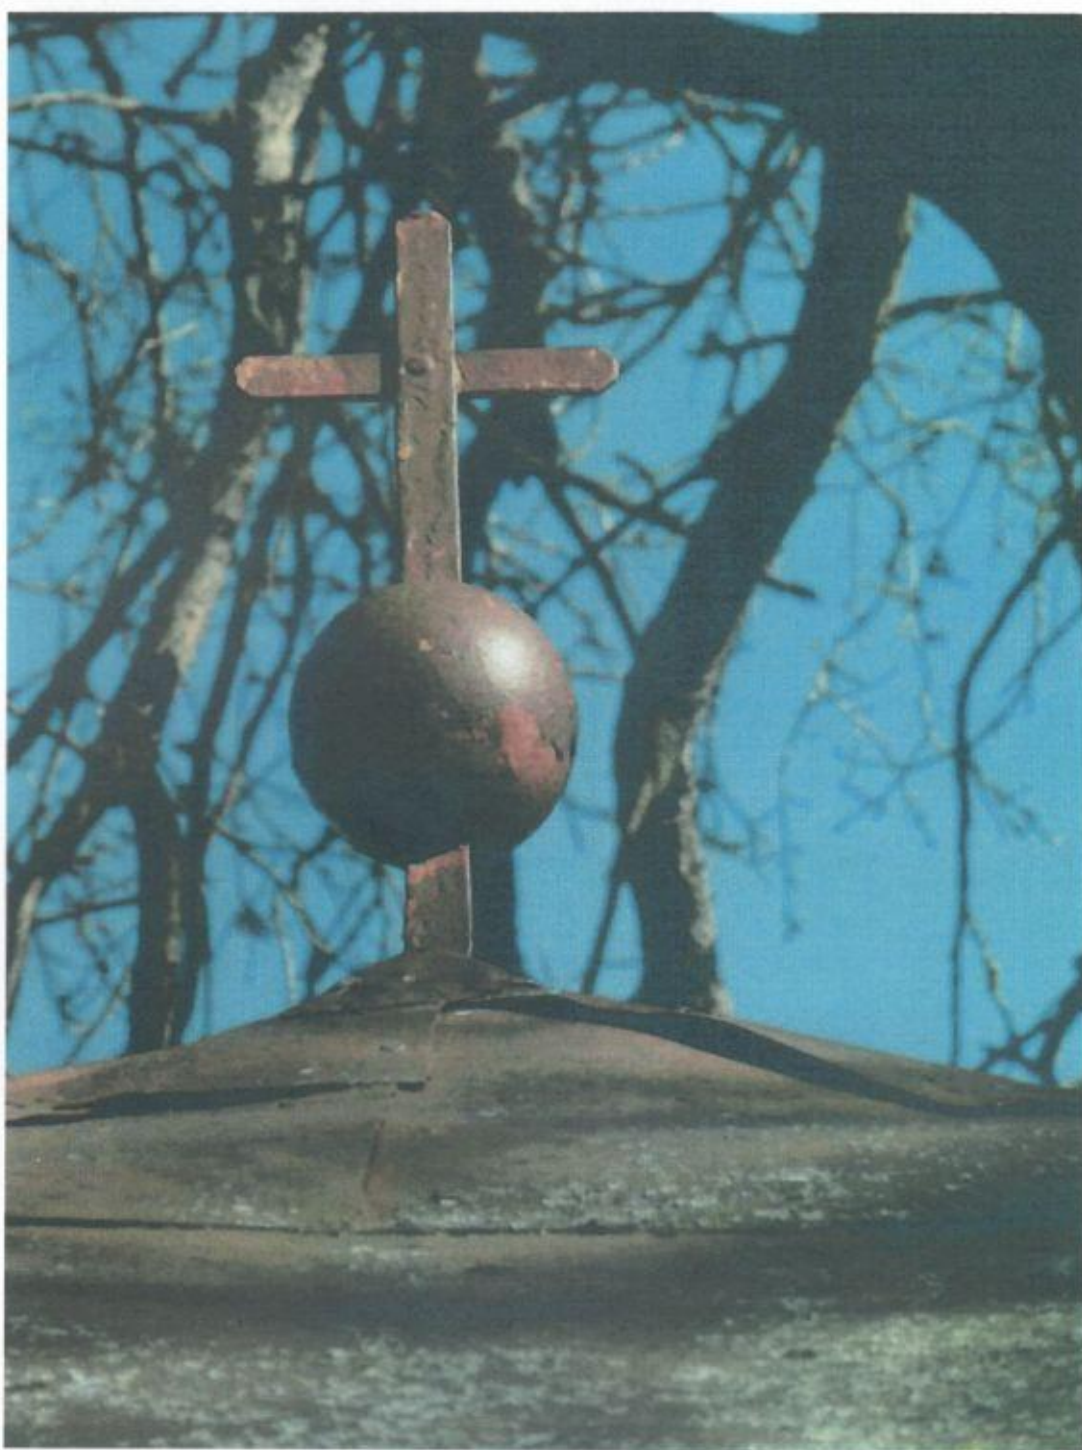
Fot. 6. Kaplnka domčekového typu v obci Vitanová, pohľad kríž na štíte kaplnky. Fot. M. Książek 2016

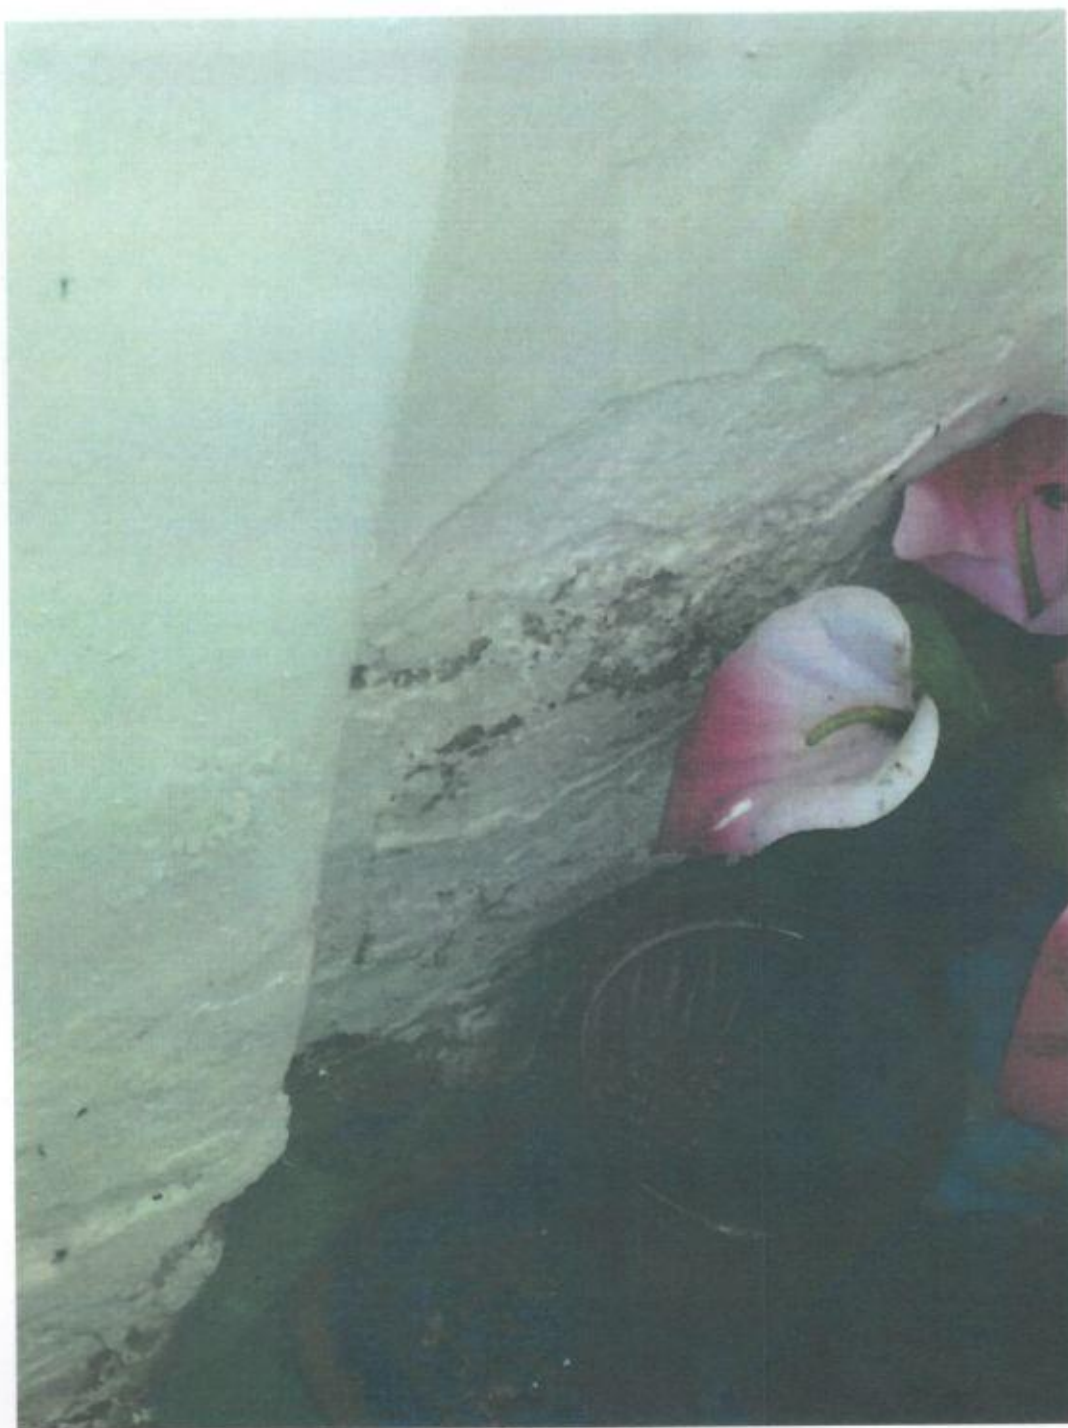
**Fot. 7.** Kaplnka domčekového typu v obci Vitanová, interiér kaplnky, prízemné, viditeľné vyžrážanie soli a odpadávajúci maliarsky náter. Fot. M. Książek 2019
